## Rapport de mesures, appui de lave-linge avec set ISOWAMA

### Mesures acoustiques

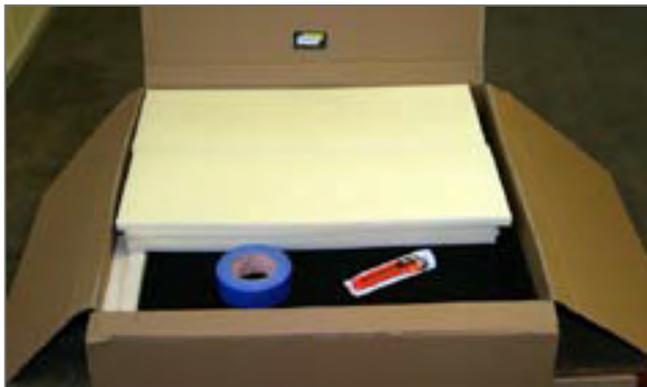
En haut à gauche:  
Set **ISOWAMA**, dans l'emballage de livraison.

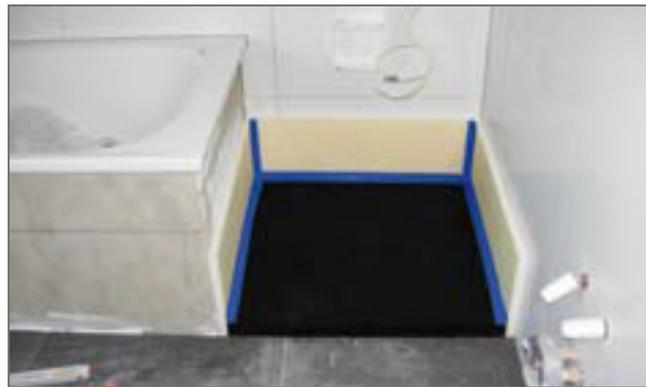
En haut à droite:  
**ISOPOL-17-8** 3 couches et les bandes de rive **ISOPE-10** sont montés.

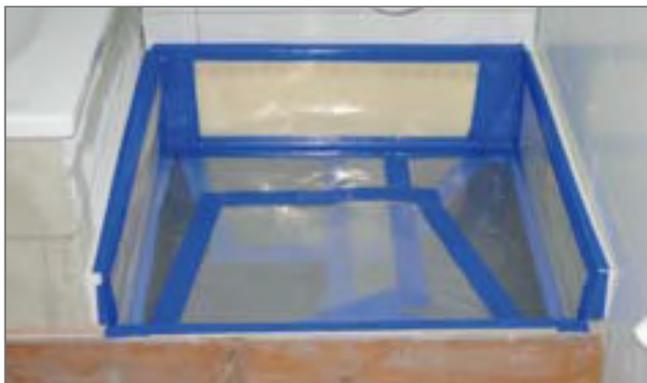
Au centre, à gauche:  
La totalité de l'appui est recouverte d'une feuille PE et collée de manière étanche.

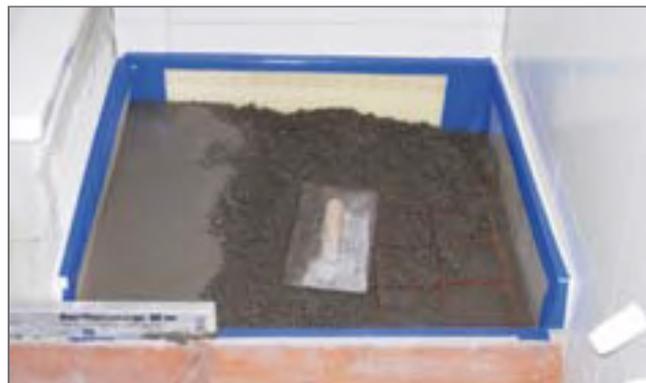
Au centre, à droite:  
Coulage du béton pour le socle du lave-linge.

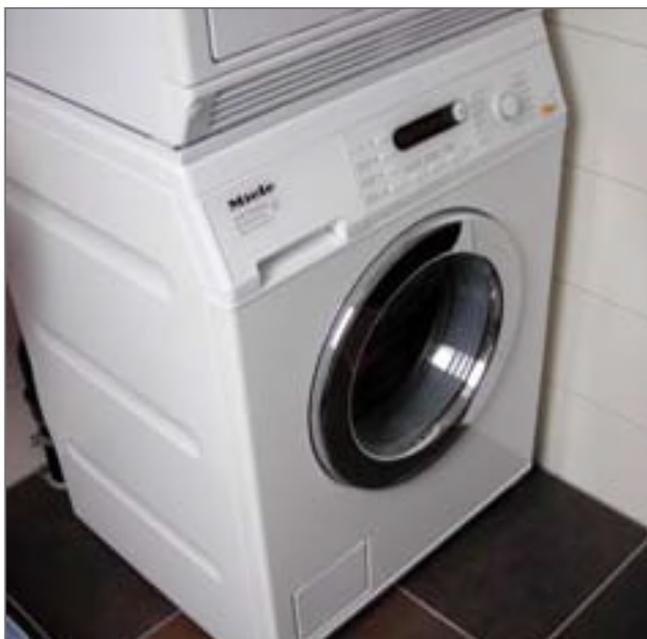
En bas:  
Superposition d'appareils composée d'un lave-linge et d'un sèche-linge sur socle de fondations revêtu de carreaux de céramique.
